# ACESSIBILIDADE E INCLUSÃO NO CAMPUS UNIVERSITÁRIO DE MARINGÁ/PR: ANÁLISE DOS ESPAÇOS FÍSICOS

## ACCESSIBILITY AND INCLUSION ON THE UNIVERSITY CAMPUS OF MARINGÁ/PR: ANALYSIS OF THE PHYSICAL SPACE

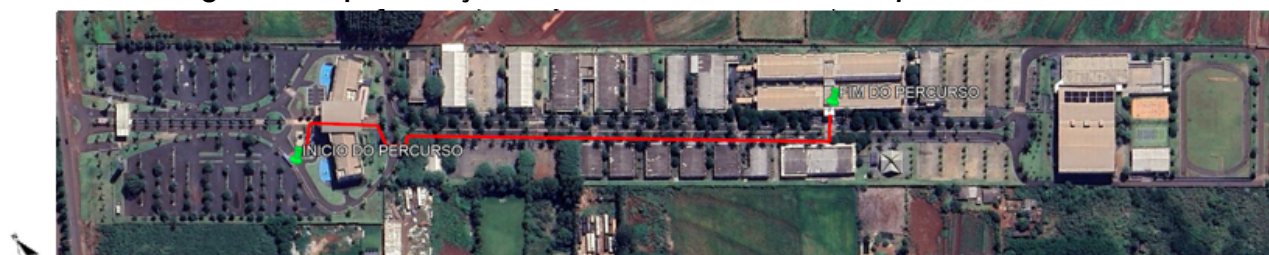
**Figura 3 – Representação do recorte de estudo no campus universitário**

Diante dos desafios relacionados à mobilidade urbana e da necessidade de potencializar o acesso no *campus* universitário, a pesquisa adotou como recorte de análise o trecho localizado nos espaços comuns da IES, com extensão aproximada de 350 metros e desnível de cerca de 18 metros (conforme apresentado na Figura 3). O local abrange um trajeto que se inicia no ponto de chegada do transporte público, passa pela Reitoria e segue por um caminho que inclui uma cantina, um estacionamento, seis blocos de diferentes cursos e, finalmente, chega ao bloco principal da instituição.

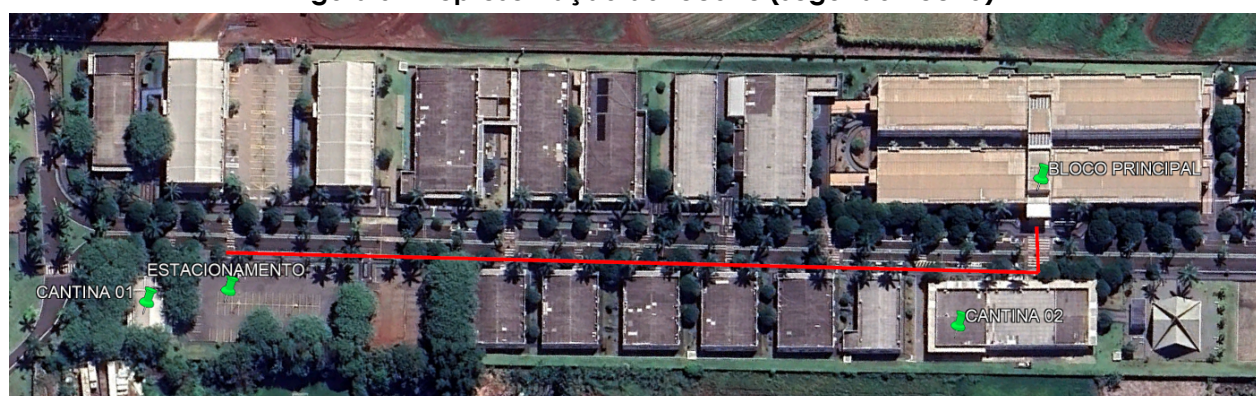
**Figura 5 – Representação do recorte (segundo trecho)**

O segundo trecho iniciou-se no primeiro bloco de estacionamento (à direita da via de acesso principal), percorreu seis blocos de diferentes cursos e a cantina 02, até chegar ao bloco onde se concentra o maior número de atividades acadêmicas dos cursos de graduação (conforme indicado em vermelho na Figura 5).

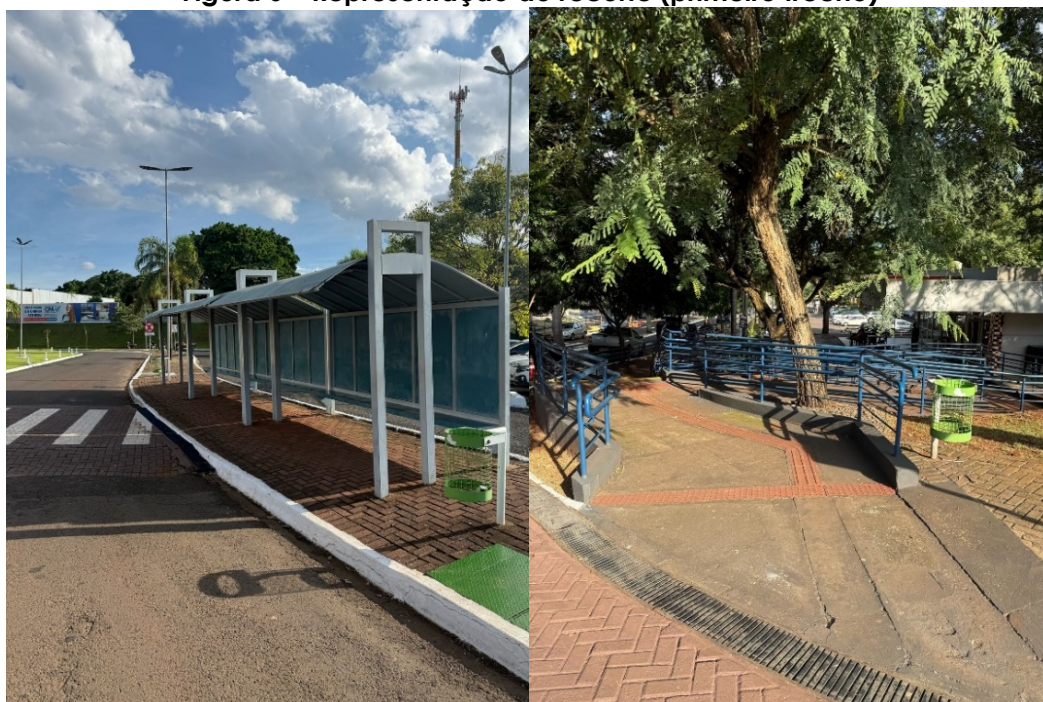
**Figura 6 – Representação do recorte (primeiro trecho)**

No primeiro trecho de estudo, o destaque negativo esteve no ponto de embarque/desembarque do transporte público coletivo. Apesar de contar com estrutura coberta, calçada pavimentada e sinalização horizontal com faixa de pedestres nas proximidades, o local carece de piso tátil direcional, elemento previsto para esse tipo de espaço. Nesse caso, o abrigo contraria as recomendações contidas na ABNT NBR 9050. Observou-se a ausência de piso tátil direcional e de painéis informativos, além da exposição parcial dos usuários às intempéries no momento da espera pelo embarque, o que compromete a autonomia e a segurança de pessoas com deficiência física, além de dificultar a integração entre os modos de deslocamento a pé e por transporte coletivo (conforme demonstrado na Figura 6).

A descontinuidade do piso tátil e a irregularidade da pavimentação e das rampas são frequentes ao longo do primeiro trecho. Verifica-se a presença de interrupções causadas por elementos do sistema de drenagem, como caixas de inspeção e as grelhas de captação do escoamento superficial, além da deformidade das rampas de acesso, cujas dimensões e inclinação não estão em conformidade com as recomendações contidas na norma técnica referida.

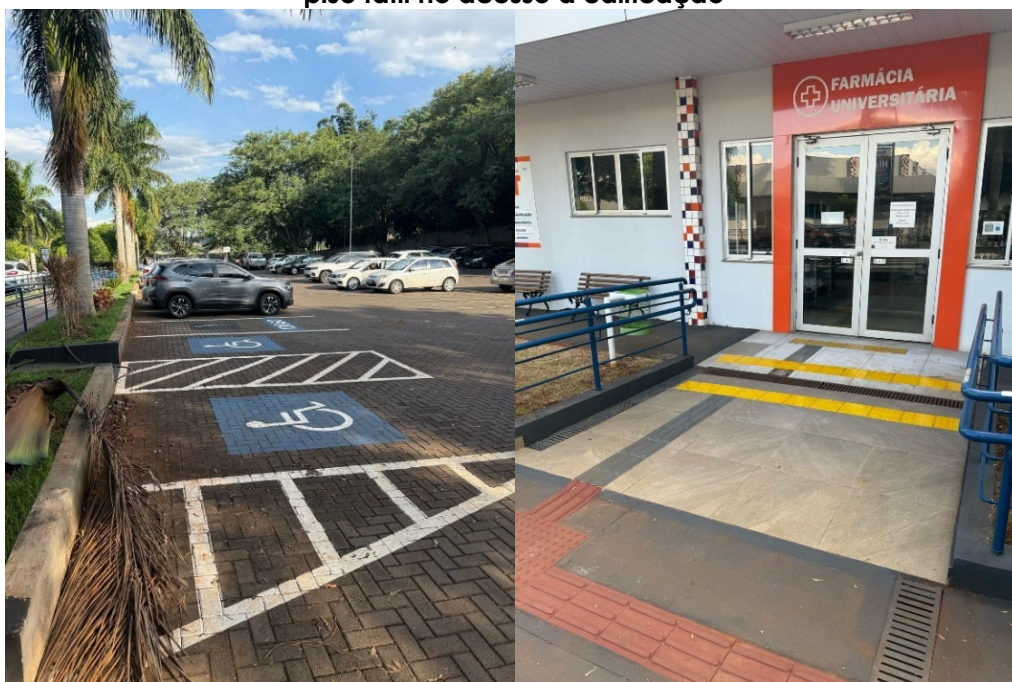
**Figura 7 – Estacionamento sem rota de pedestres e ausência de padronização na implantação de piso tátil no acesso à edificação**

No segundo trecho analisado, verificou-se que o percurso apresenta, de forma geral, boa qualidade de infraestrutura, com rampas bem-posicionadas, travessias acessíveis e sinalização tátil. No entanto, existem locais que demandam melhorias quanto à manutenção e ao padrão construtivo, como interrupções e falhas no piso tátil direcional (prejudicando a orientação de pessoas com deficiência visual), desnivelamento da pavimentação das calçadas (risco de queda), ausência de

faixa de pedestres contínua na área de estacionamento (comprometendo a segurança de pessoas com deficiência visual e física) e falta de sinalizações visuais e sonoras (necessárias para atender pessoas com deficiência visual e auditiva).

Embora o percurso possua elementos com potencial para atender às necessidades de pessoas com deficiência física e mobilidade reduzida, existe urgência em repensar o padrão construtivo dos espaços comuns, de modo a incluir aspectos voltados ao atendimento de indivíduos com outras modalidades de deficiência, além das físicas, conforme os parâmetros da ABNT NBR 9050. A Figura 7 demonstra a presença de vagas especiais, a ausência de faixas de deslocamento para pedestres e a falta de padronização dos pisos táteis.

| Circulação de Pedestres em Estacionamento | Faixa contínua $\geq 1,20$ m, livre de obstáculos, interligada a rota acessível. | NÃO | Recomenda-se inserir faixa de pedestres e piso tátil. |
